Bouw nieuwe urnenmuren, deel 3.

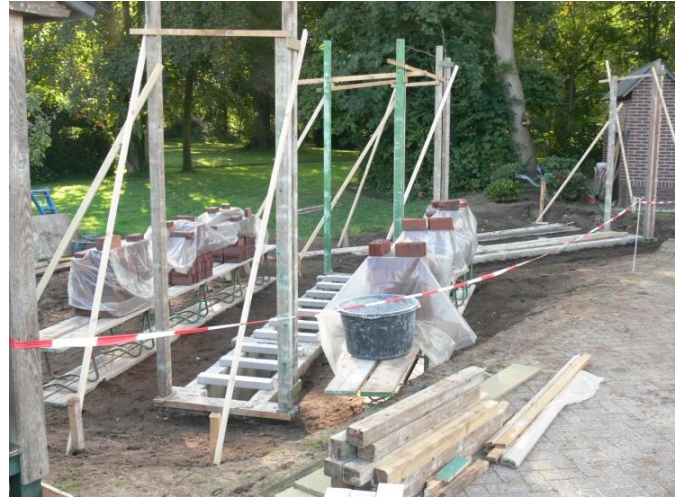
Op bovenstaande middelste foto is te zien dat er dit keer aan één kant van de stenen een uitsparing zit, dit bespaart materiaal en de stenen zijn lichter, maar hierdoor is er wel meer specie nodig.

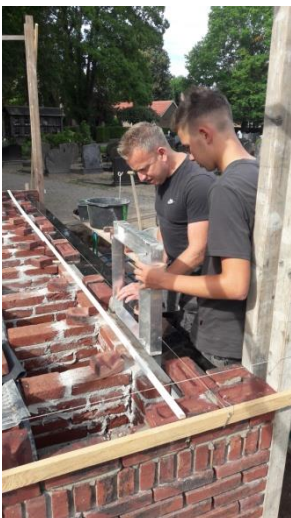
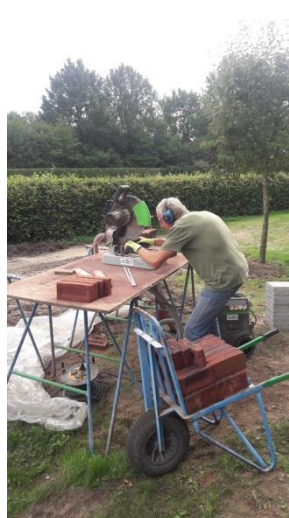
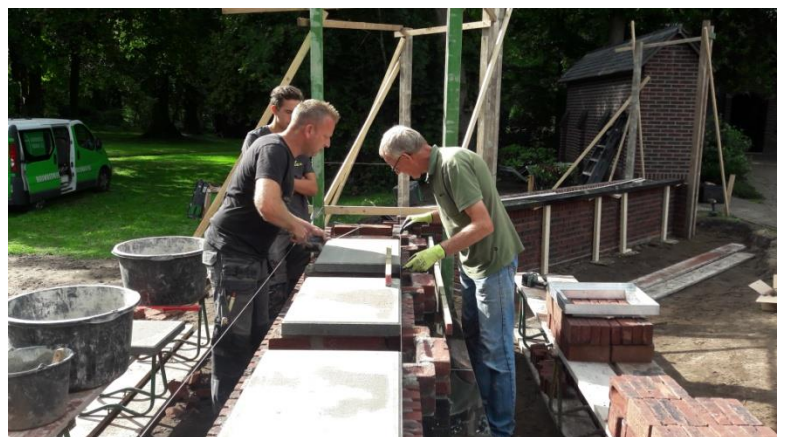
In de eerste week van de herfst maar onder zomerse omstandigheden lag het accent vooral op de opbouw van de eerste laag urnennissen. Eerst kwamen er nog twee lagen metselwerk over de vensterbanken en daarna kon er begonnen worden met de opbouw van de urnennissen gemaakt van betontegels met een aluminium frame ervoor.

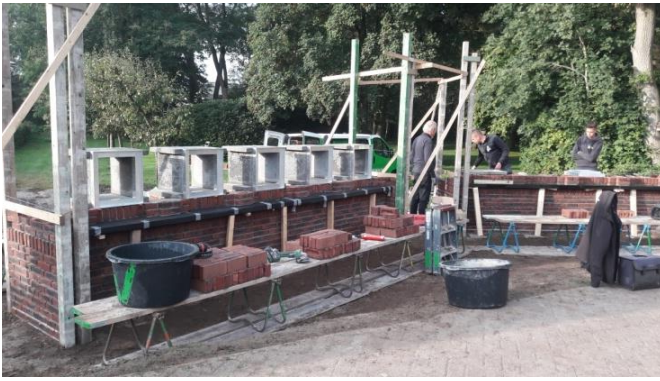
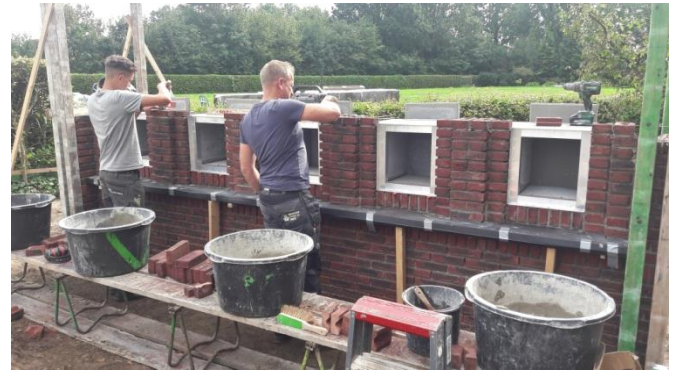
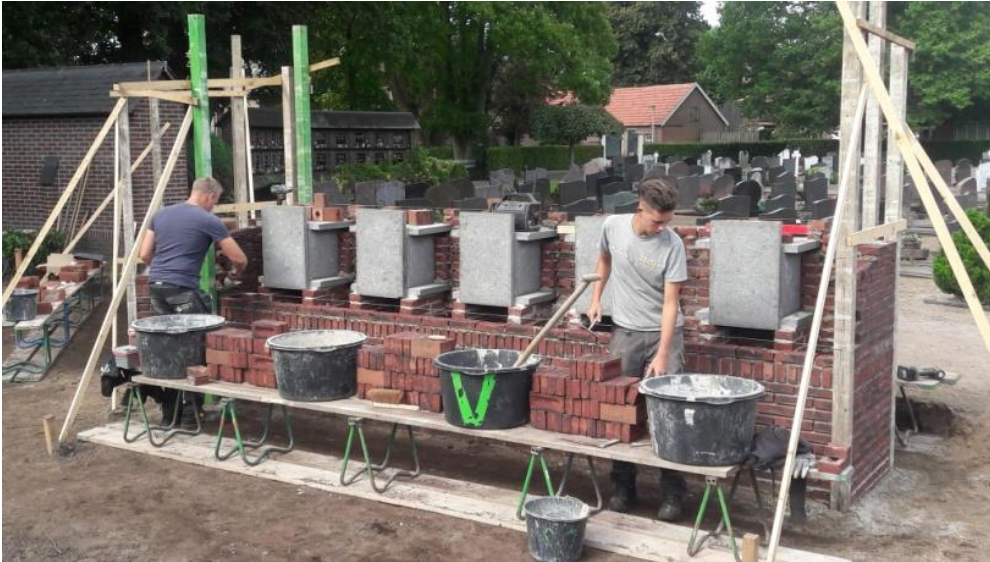
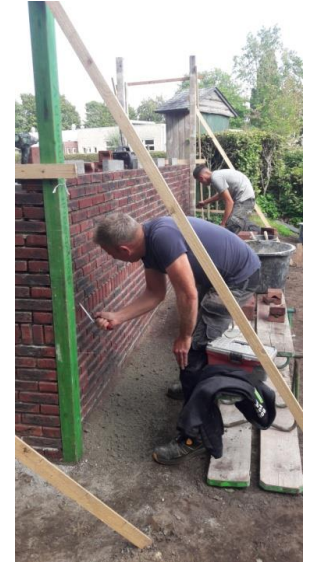
De eerste laag urnennissen zijn geplaatst en de muur is tot aan de bovenzijde van de nissen opgemetseld. Na het metselen worden de voegen dezelfde dag nog uitgekrabd om deze later te kunnen invoegen.

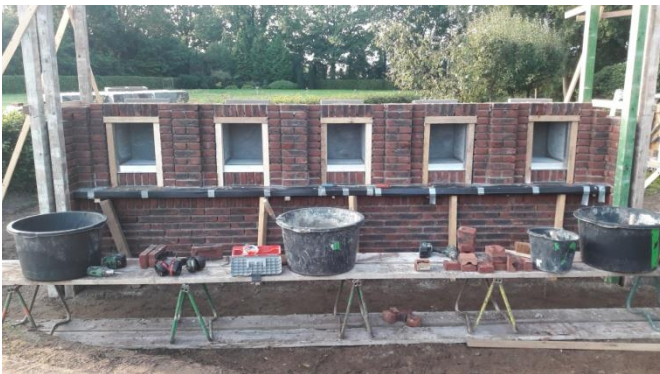
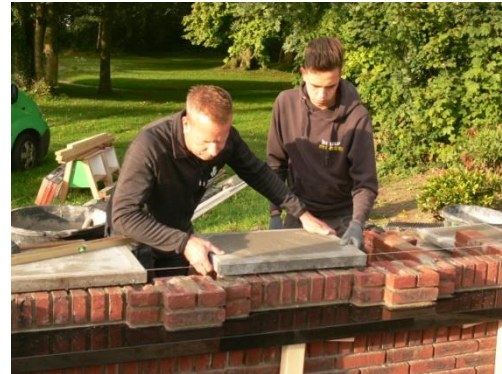
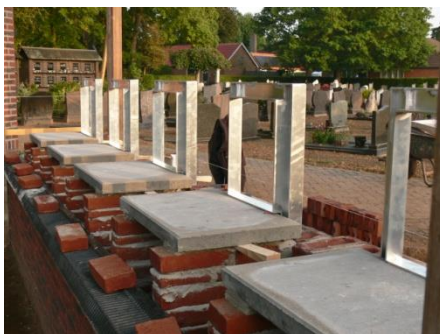
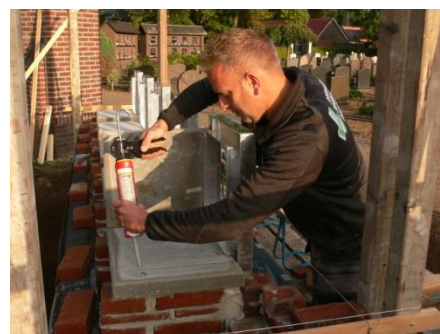
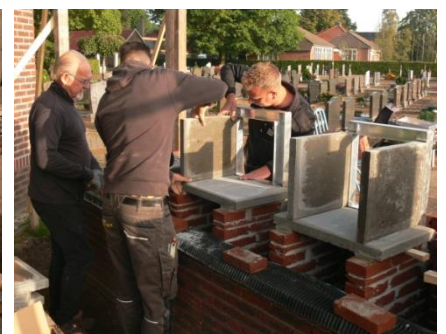
De tegels worden met speciale kit met elkaar verbonden en aan het frame. Ook hierbij is een waterpas en een winkelhaak een onmisbaar instrument.

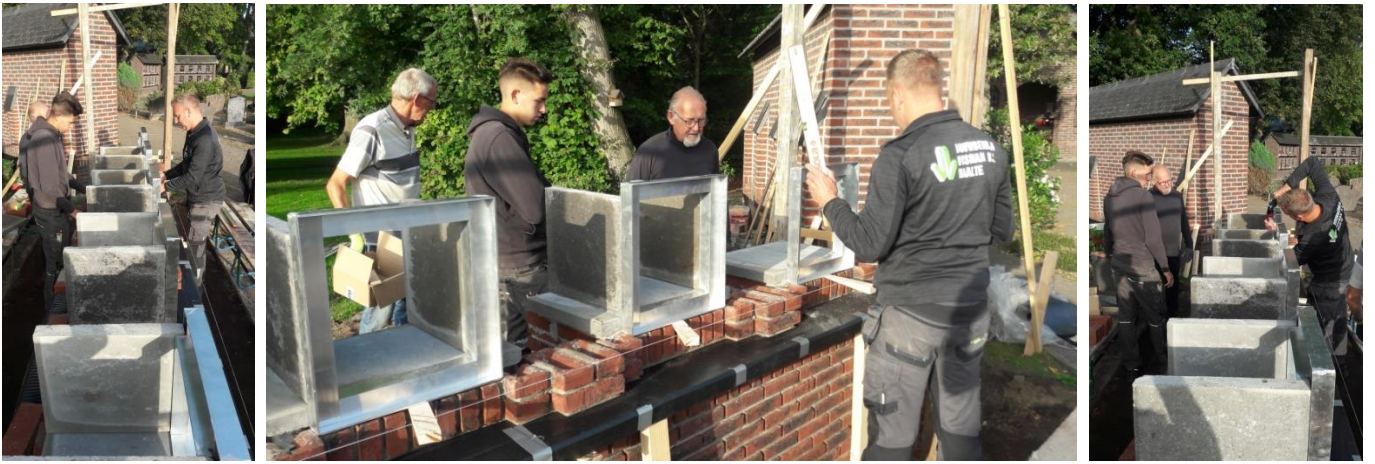
Om de natuurstenen vensterbanken niet te beschadigen zijn deze met zwarte kunststof platen goed ingepakt.

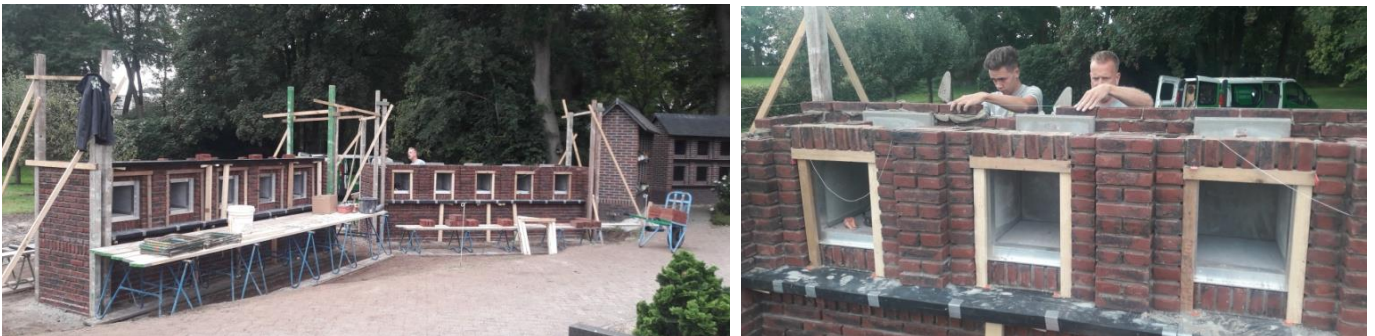
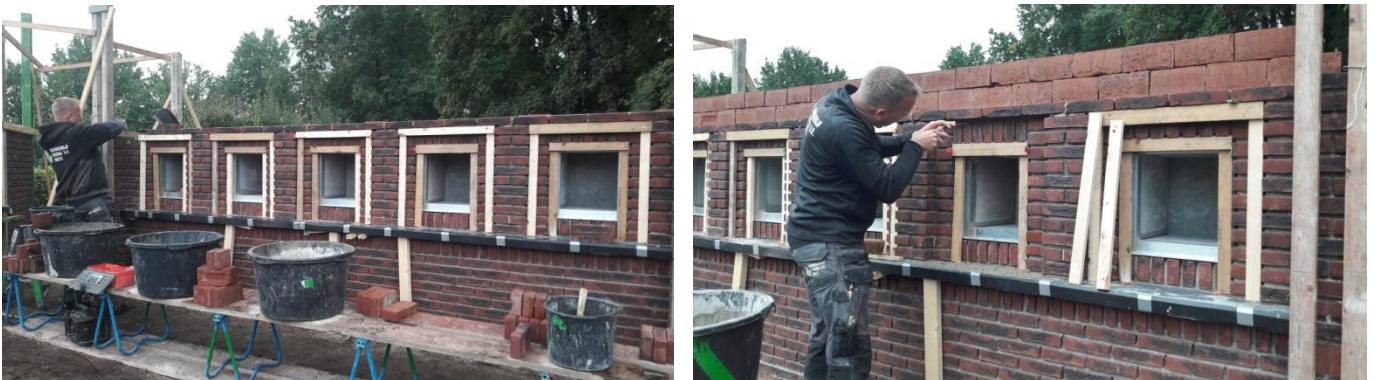
Om de voegen van de rollaag boven de urnennissen uit te kunnen krabben moesten tijdelijk de houten ondersteuning, nodig vanwege de uitkragende bovenste strekklagen stenen, verwijderd worden. Omdat het metselwerk van deze strekklagen nog vers was zijn er twee lagen stenen op deze bovenste strekklagen gezet, precies boven de rollaag, om als contragewicht te dienen.

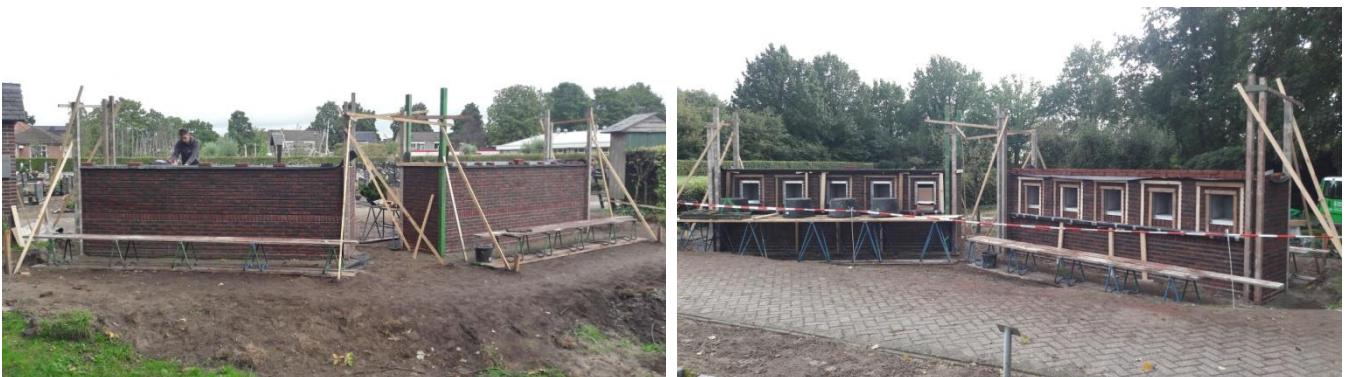
Hierboven de situatie zoals de nieuwe urnenmuren eruit zagen aan het eind van de laatste werkdag in september.
