# Restauratie kerktoren Lemelerveld

Maart t/m juni 2021

## RESTAURATIE KERKTOREN LEMELERVELD

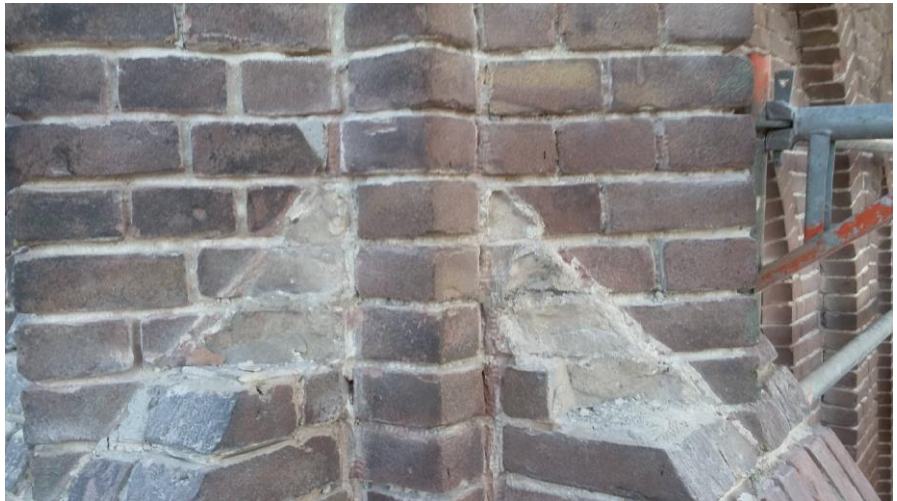
- De hakker start vandaag met 2 man. Arjan geeft wel aan dat de steiger aan de achterkant bij het kerkdak nog niet voldoende is;
- De bovenste rollaag is slechter dan verwacht;

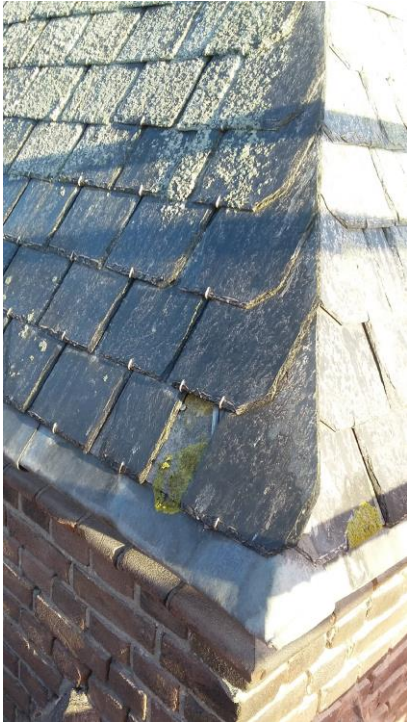
- Arjan is weer een dag aan het hakken, Cor en Jan zijn langs geweest;
- In de kap van de traptoren is een stut onder een spoor geplaatst. (deze is onderin wat aangetast);

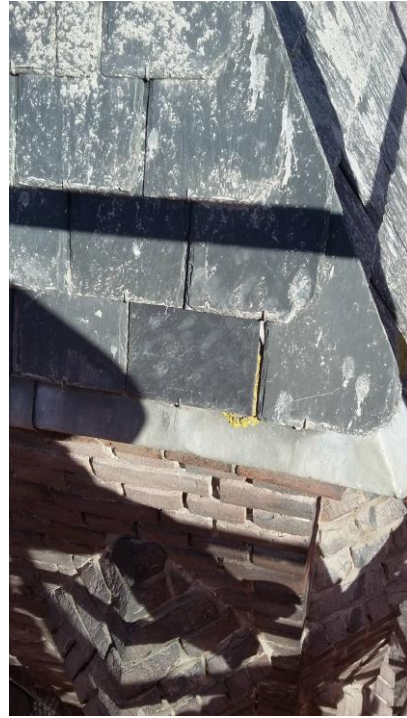
Zoek het verschil

- Marinus en Dinand zijn op het eind van de middag langs geweest om de kleur van de voeg te bepalen. Het wordt een voeg met Dyckerhoff cement en wat kalk om de voeg taai en niet te hard te maken. Zaterdag hebben Jan, Cor, Riky en Theo de voegkleur bekeken en het advies van Marinus en Dinand overgenomen;

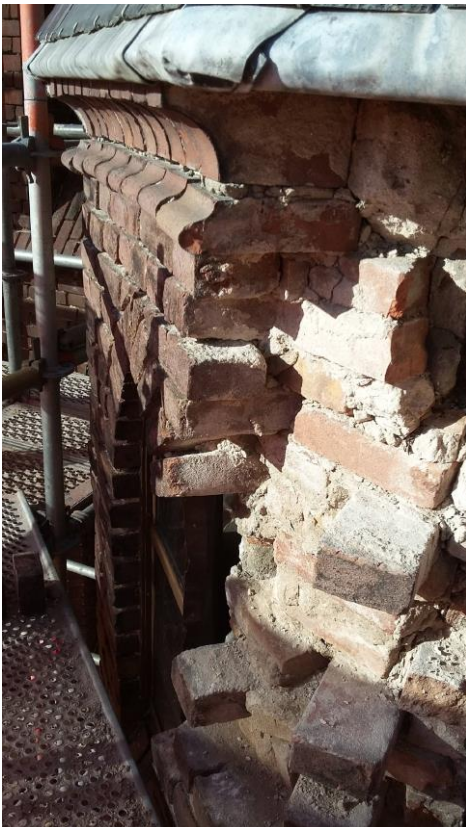
- Op de tweede steiger aan de zuidzijde van de toren is bij de trappentoren schade aan de bovenste rollaag. Hier is +/- één vierkante meter metselwerk weg gehaald. De schade is ontstaan door een ingemetseld muurplaatanker die is gaan oxideren. Door de druk van het roesten is het metselwerk naar buiten geduwd. Hierdoor is het gaan scheuren en door ingetrokken water is vorstschade ontstaan. Het anker is verwijderd.

- Aan de zuidzijde worden de laatste stenen uit de muur gehaald en is er begonnen met het in metselen van de stenen;
- 's Middag komt de hakker voor het klaar zetten van zij materieel. Hij gaat beginnen op de vierde steiger van boven.

- De voegers starten elke dag met het natmaken van het gevoegde werk. 's Middag zijn ze beiden aan de oostgevel bezig;
- De rollaag is er vanmorgen weer in gemetseld, nu maar verder linksom en hier en daar stenen vervangen en de cementdorpels uit de galmgaten herstellen;
- De hakkers zijn nu met twee man op de vierde steiger van boven en beginnen elk aan een kant van de toren die aansluit op de kerk. We spreken af dat we alleen de toren mee nemen en geen deel van de kerk;
- De tweede offerte voor het eikenhout is binnen, maar hier is de kubieke meter prijs € 700,- hoger. Dus het wordt de eerste, die van Huyskamp's Fijnhouthandel Zwolle.

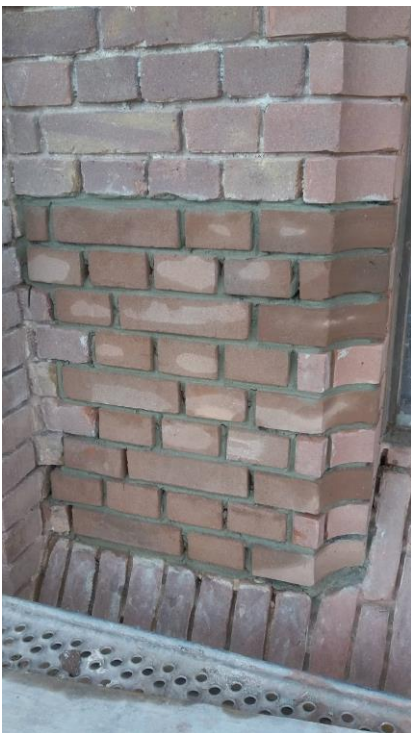
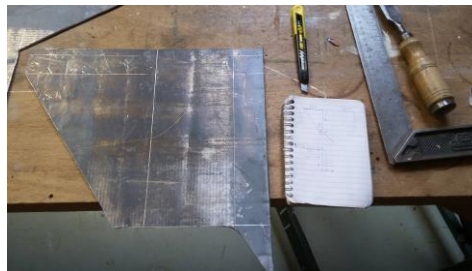
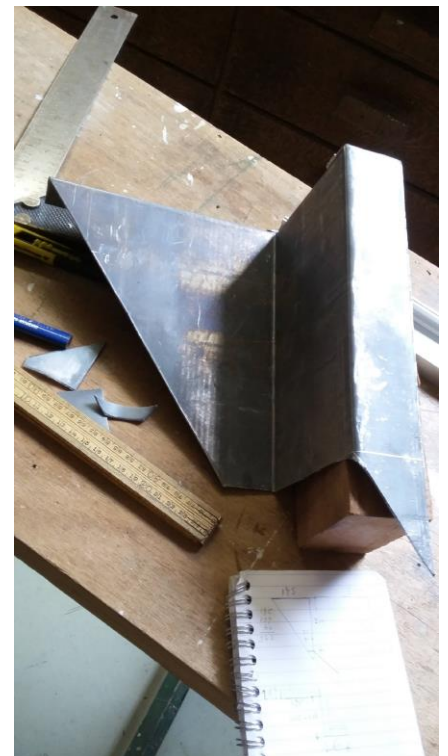
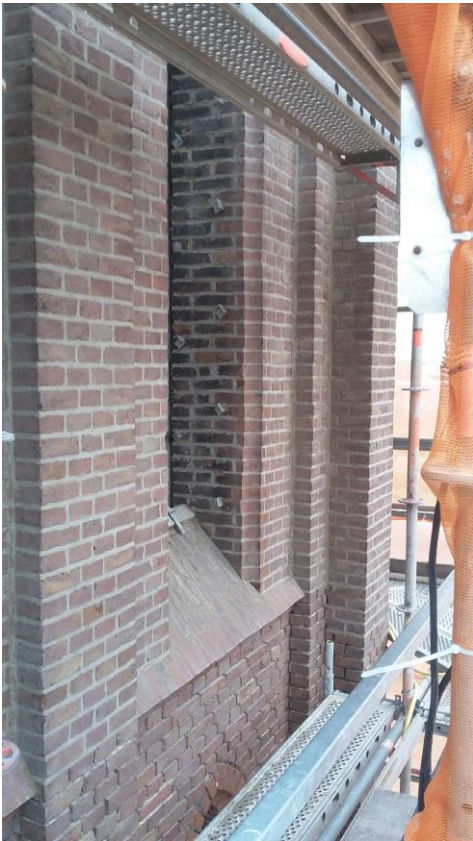
7 april 2021

- Doordat het nog steeds guur weer is blijven de voegers aan de zuidzijde en zakken een steiger;
- De wijzers van de klokken zijn naar Lenferink gebracht voor de behandeling met bladgoud;
- Aan de noordzijde is het anker met PUR-schuim ingepakt (zodat het kan werken) en daarna weer dichtgemetseld;
- Tussendoor is ook het loket gemaakt. (een uitslag, uitsneden en vouwen)

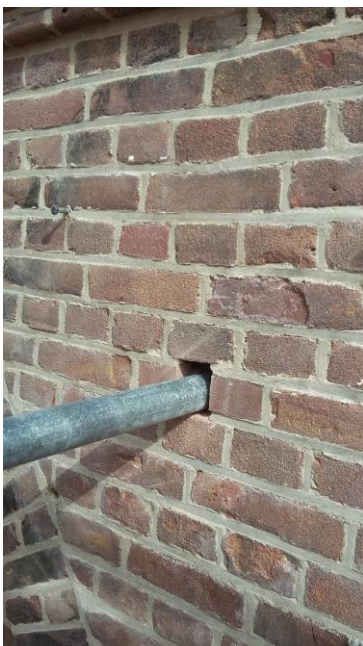
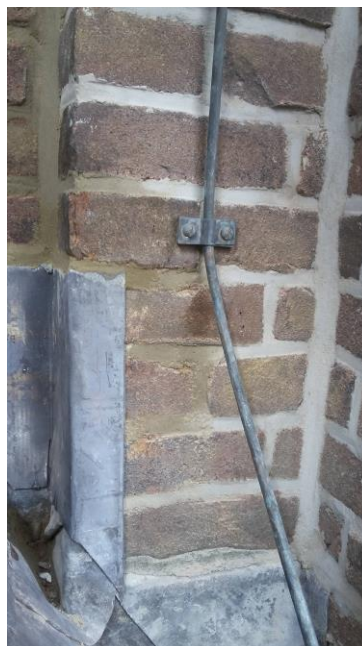
10 april 2021

- Vandaag is de voeger er al weer vroeg bij om het gemaakte voegwerk nat te maken;
- De hakker is er deze morgen om de gevel uit te spoelen;
- Rond tien uur komt Gert Hiemstra om de gaten op te boren;
- De bliksembeveiliging wordt aan de oostgevel tot aan het kerkdak weer vastgezet.

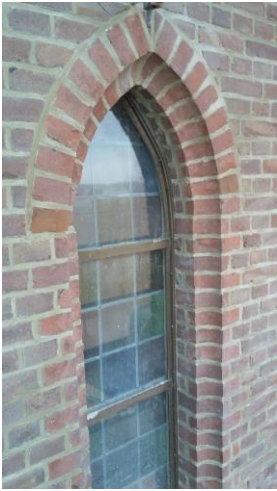
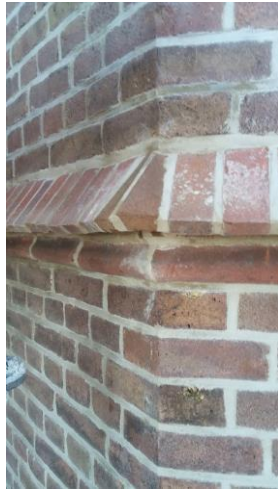
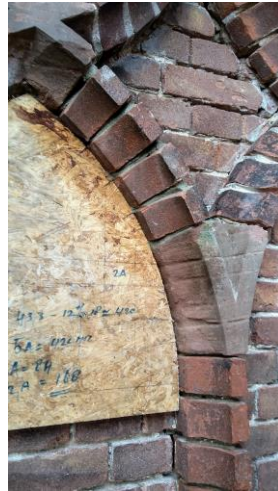
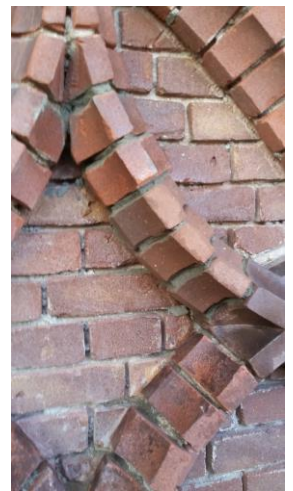
Week 6; 12 april 2021

- Er wordt op steigervloer 4 gewerkt aan het herstel van de gevels. Bij de trappentoren zijn van een afdruplijst twee stenen weg, deze worden erbij gemaakt met een komboor van rond 50 mm en de slijptol;
- In de zuid- en noordgevel zijn delen van het bijzondere metselwerk eruit gevallen. Door middel van een schenkel (houten ondersteuning) worden die er weer ingemetseld.

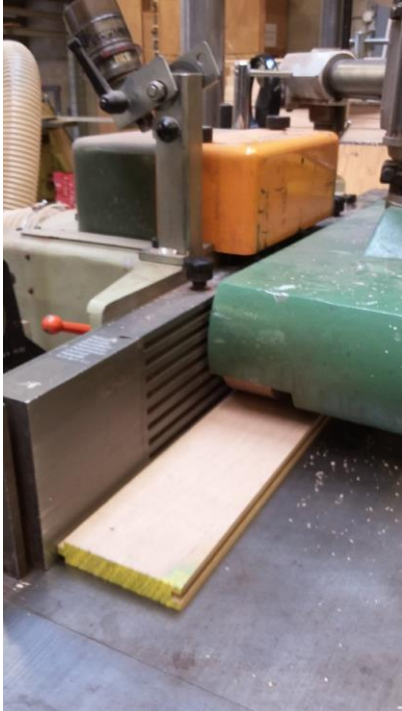
<b>Eiken hout galmborden RK Kerk Lemelerveld</b>		
<b>Eiken vals kwartiers gezaagd</b>		
Geschaafde maten	aantal	Lengte in cm
20 x 115 mm	240	60
20 x 145 mm	80	65
20 x 250 mm	7	67
20 x 145 mm	7	215
40 x 195 mm	1	95
Via Salbam Vilsteren

- Met twee man weer naar de Salbam om het eikenhout van veer en groef te voorzien op de freesmachine. Al het hout exact afkorten op de cirkelzaag en in de aanhanger stapelen om het naar Lemelerveld te brengen.

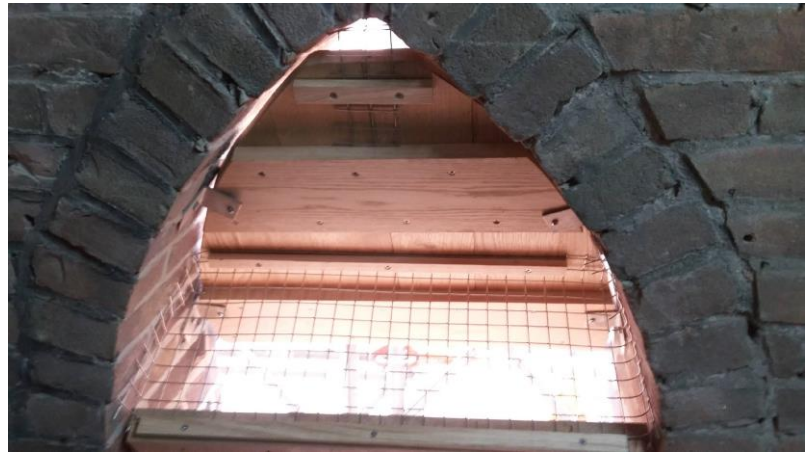
28 april 2021

- De voegers zetten te puntjes op de I tot op niveau 1, ze hebben morgen een andere klus;
- De glaszettters werken de beglazing in de trappentoren aan de buitenkant af en vervangen de gebroken ruitjes in de 5 ramen van de klokkenzolder;

- Er worden weer galmborden pas gemaakt en geplaatst ook wordt er een start gemaakt met het monteren van het RVS-gaas achter de borden, dit om het vogeldicht te krijgen;

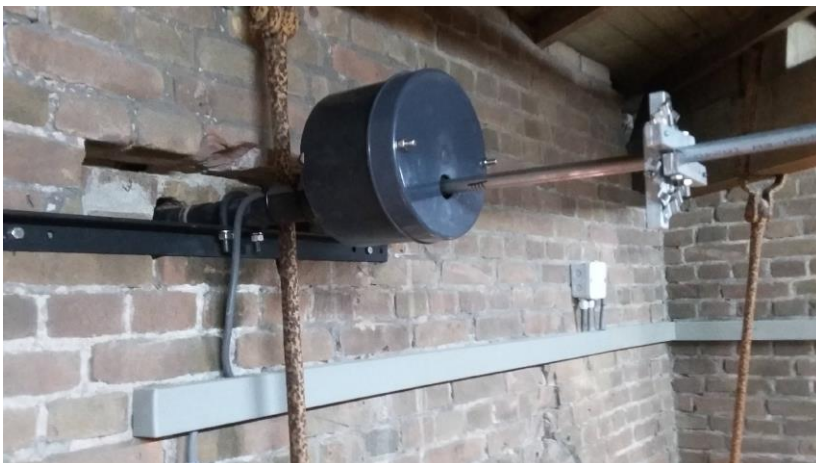
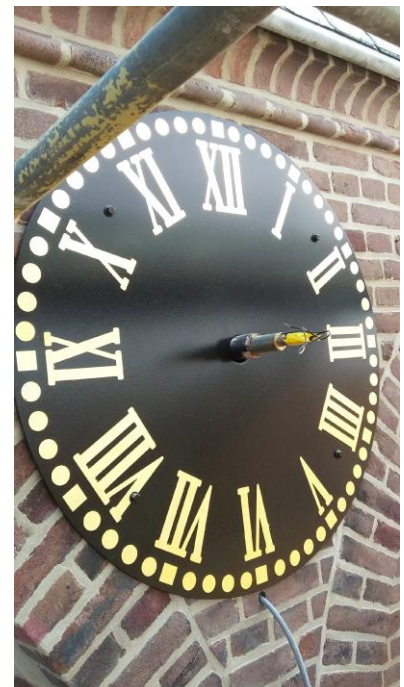
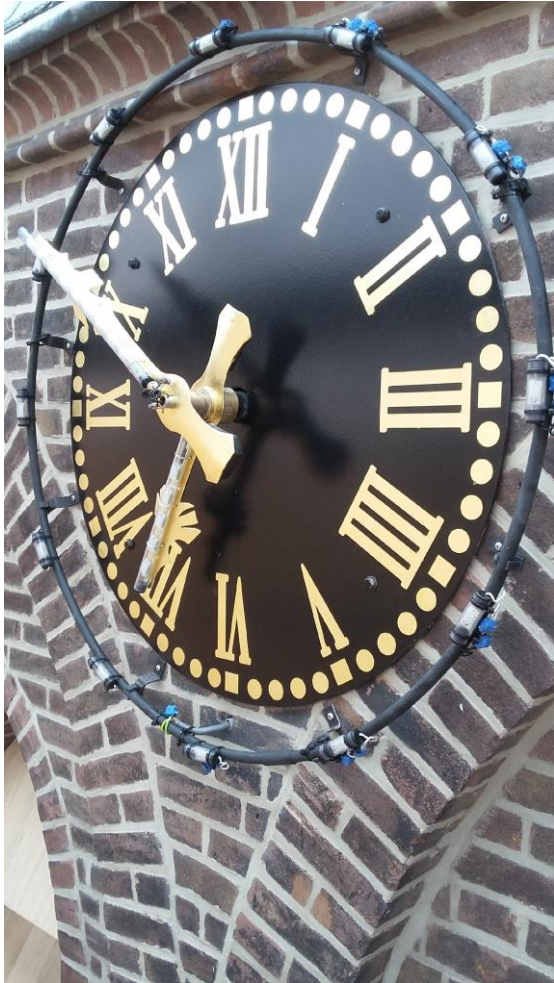
- De klokkenmaker is er met twee man en zij plaatsen de wijzerwerken van binnenuit. Aan de buitenkant worden de wijzers met ledverlichting geplaatst. Rondom de wijzerplaat wordt de ledverlichting voor de cijfers aangebracht. Het elektra voor de klok en de verlichting wordt aangesloten. De klok wordt op tijd gezet en rond 19.45 uur vertrekt men weer naar Beek en Donk zodat Lemelerveld weer bij de tijd is.

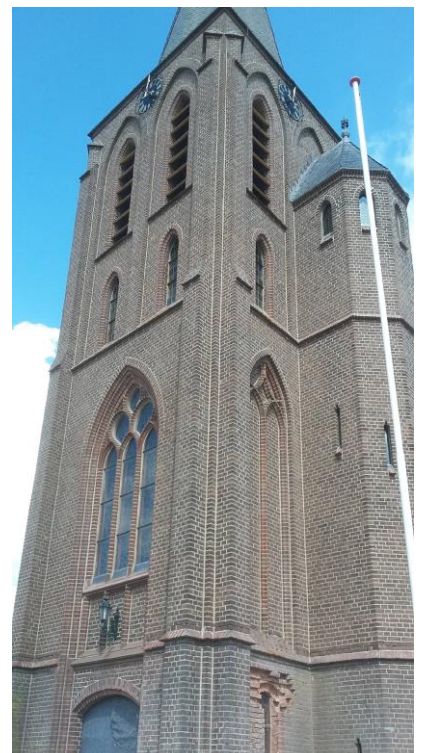
- Aan de zuidzijde van de toren wordt een begin gemaakt met het uithakken van vorstschade aan het metselwerk.

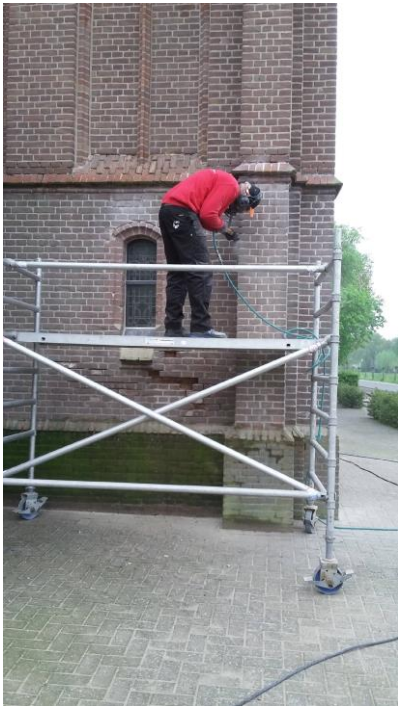
- Vandaag is er vorstschade uitgehakt aan de zuidzijde.

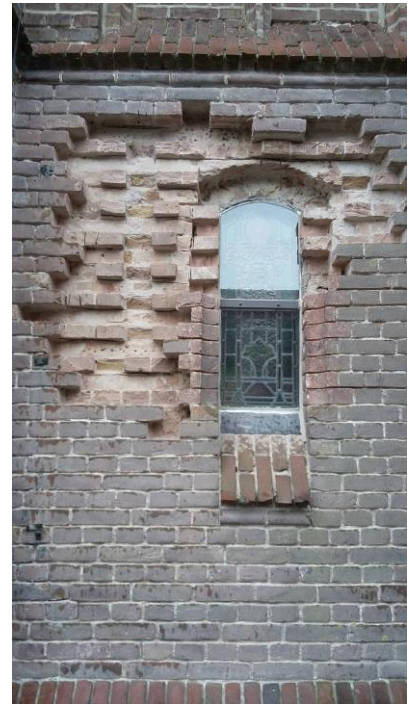
11 mei 2021

- De hakers zijn met 2 man en starten met het onderste stuk van de toren;
- Er worden voorbereiding getroffen voor het opmetselen van de vorstschade.

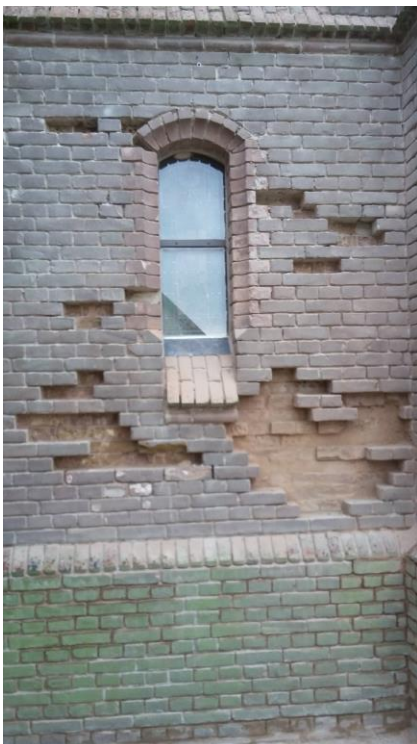
- Er wordt vorstschade uitgehakt aan de westzijde.

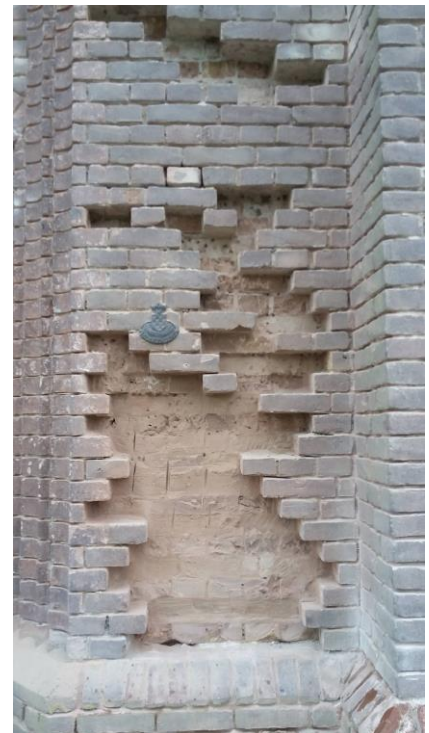
- Er wordt vorstschade uitgehakt aan de noordzijde.

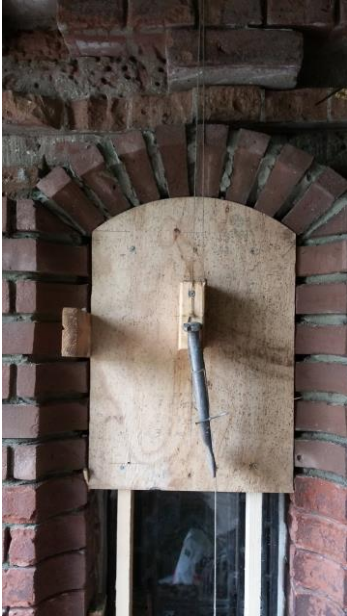
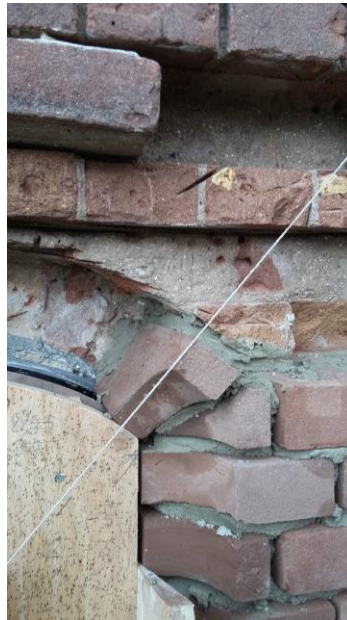
Week 11; 17 mei 2021

- Stenen gehaald in Raalte. We gebruiken een waalformatsteen, de Maasbruin Reno VB van de fabriek Rijswaard.
- Vandaag inboetwerk aan de zuidzijde.

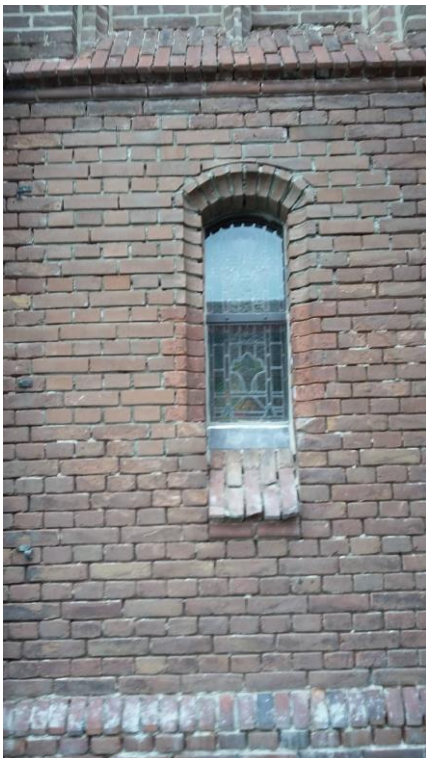
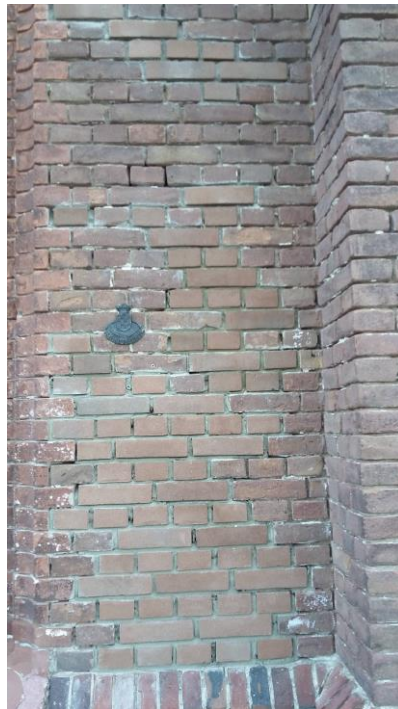
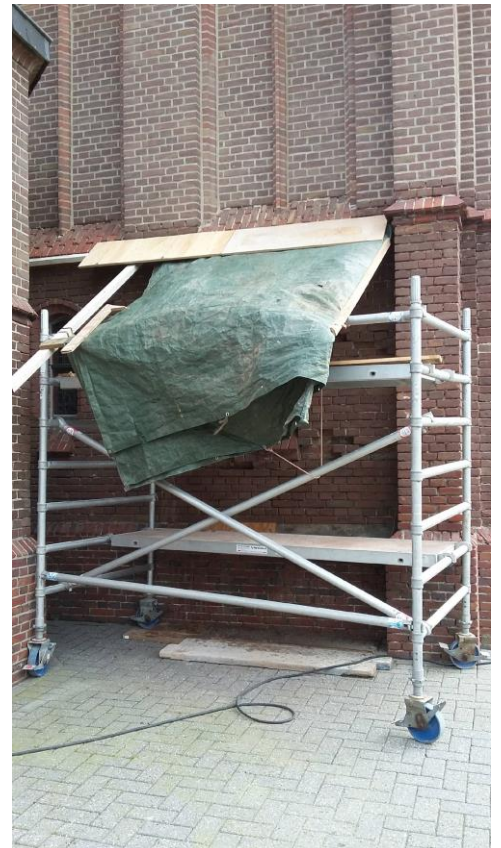
- Inmetselen van de segmentboog aan de zuidzijde.

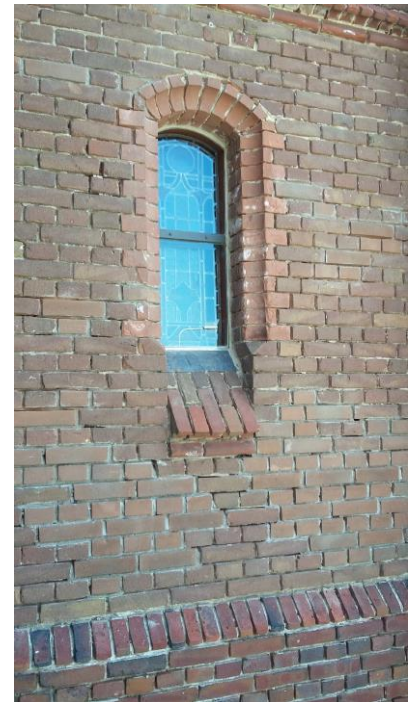
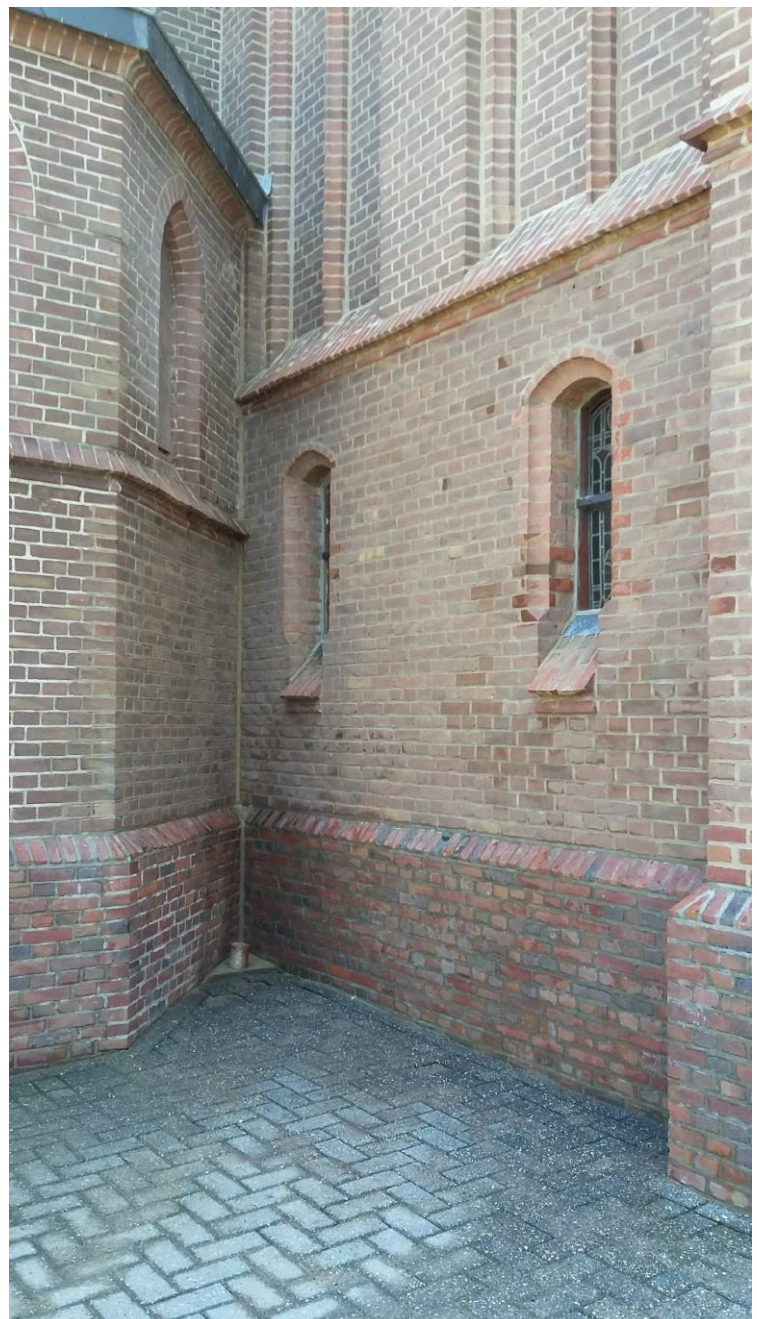
Week 14; 7 juni 2021

- Vandaag zijn de twee voegers nog een halve dag aan het werk bij de Mariakapel. Ze hebben één gevel uitgehakt en deze voorzien ze van een knipvoeg, de rest van de kapel wordt nagekeken en waar nodig voorzien van nieuwe voegen.

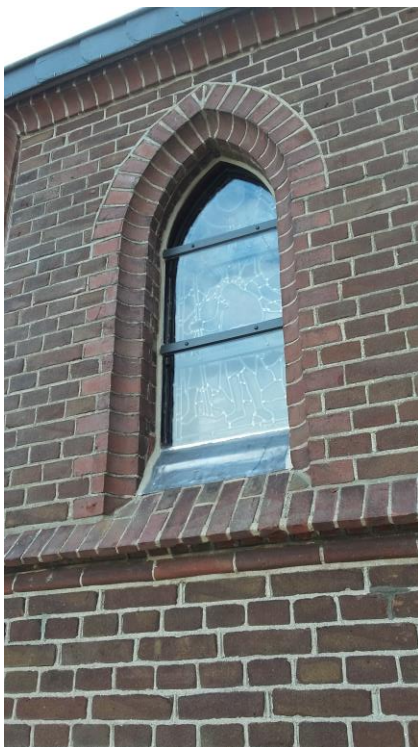
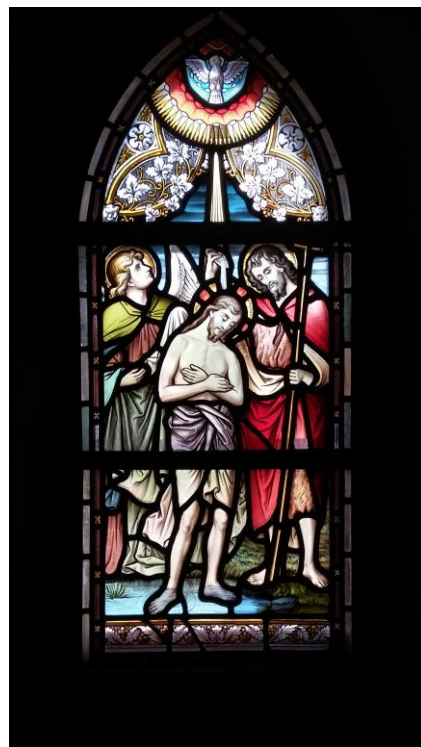
24 juni 2021

- De mannen van Derix maken het plaatsen van de glas-in-lood ramen af.

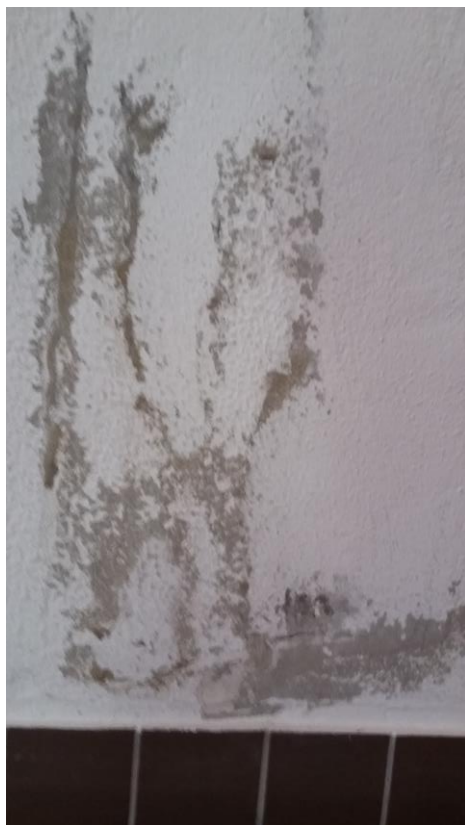
25 juni 2021

- De hoogwerker wordt opgehaald;
- Het sauswerk in de traptoren, portaal en de Mariakapel wordt bijgewerkt (Er zat vochtdoorslag op de muren)
