RESTAURATIE KERKTOREN LEMELERVELD

6 maart 2021

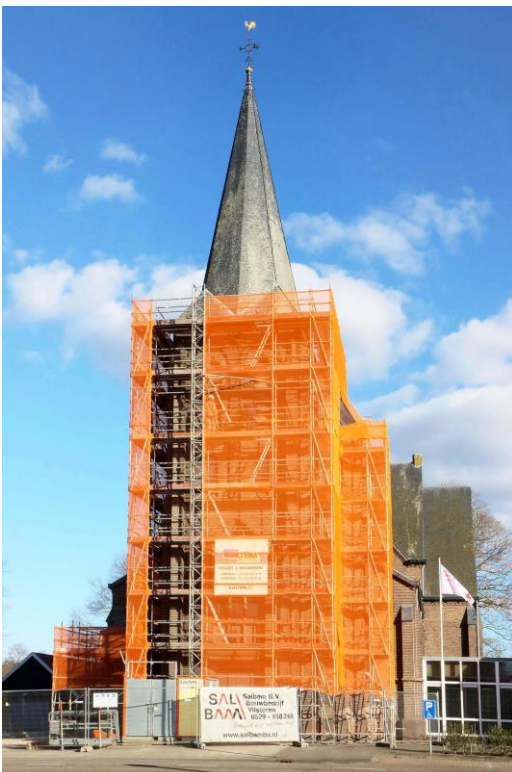
- De klokkenmakers (M. v d Kerkhof uit Beek en Donk) hebben met 2 man de wijzers en de wijzerwerken verwijderd;
- Herman heeft oude verlichting en bedrading verwijderd;
- Er is geen steigerbouwer te zien;
- We hebben 's middags de 4 wijzerplaten verwijderd en laten zakken. De platen zijn van RVS, er moet een groter gat in komen rond 50 mm (Harry benaderd voor de uitvoering bij Nijkamp)

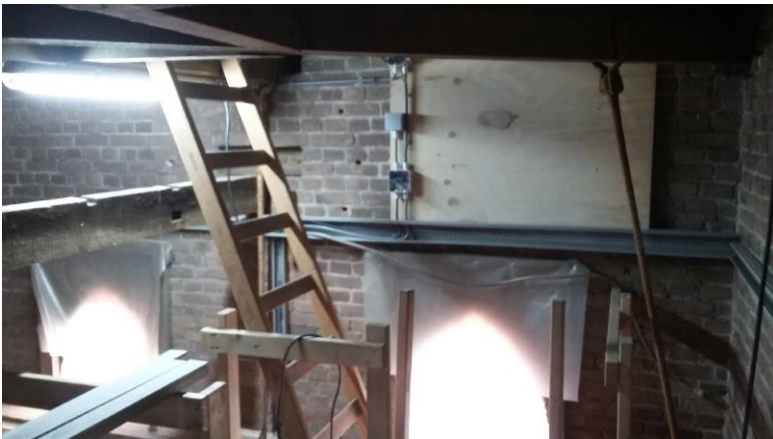
- Samen met Herman alle galmborden verwijderd, folie geplaatst en de klokkenzolder opgeruimd;
- De hakker (ABC Arjan uit Hardenberg) is $\frac{3}{4}$ dag geweest om gevels schoon te spuiten (met warmwater van 65^o en een lagedruk) Het ziet er goed uit;
- Alle galmborden moeten vernieuwd worden (40 stuks van 60 x 65 cm);

- Harry heeft een proefstuk langs gebracht voor het gaas (rvs rond 2 x 25 x 25 mm) Hij gaat er hier ook 40 van maken;
- Er is steiger materiaal gebracht om de ruimtes tussen de steigers en de muur dicht te maken;

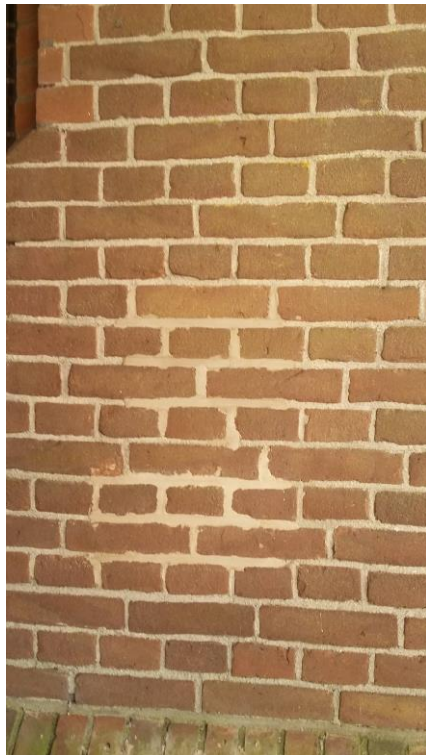
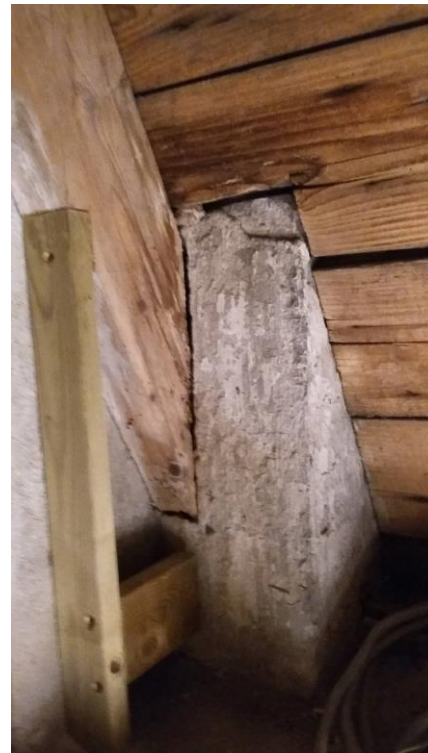
Onderste
proefvoeg

Zoek het verschil

- Marinus en Dinand zijn op het eind van de middag langs geweest om de kleur van de voeg te bepalen. Het wordt een voeg met Dyckerhoff cement en wat kalk om de voeg taai en niet te hard te maken. Zaterdag hebben Jan, Cor, Riky en Theo de voegkleur bekeken en het advies van Marinus en Dinand overgenomen;

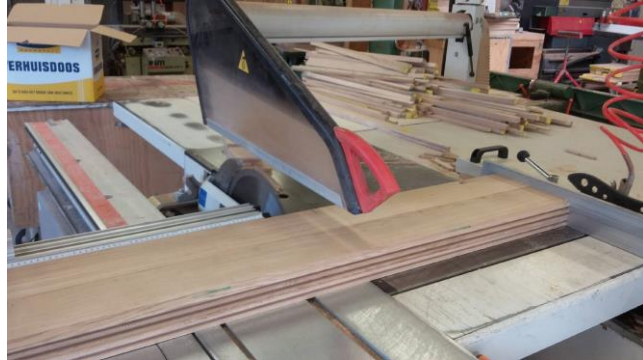
Eiken hout galmborden RK Kerk Lemelerveld		
Eiken vals kwartiers gezaagd		
Geschaafde maten	aantal	Lengte in cm
20 x 115 mm	240	60
20 x 145 mm	80	65
20 x 250 mm	7	67
20 x 145 mm	7	215
40 x 195 mm	1	95
Via Salbam Vilsteren

- Met twee man weer naar de Salbam om het eikenhout van veer en groef te voorzien op de freesmachine. Al het hout exact afkorten op de cirkelzaag en in de aanhanger stapelen om het naar Lemelerveld te brengen.

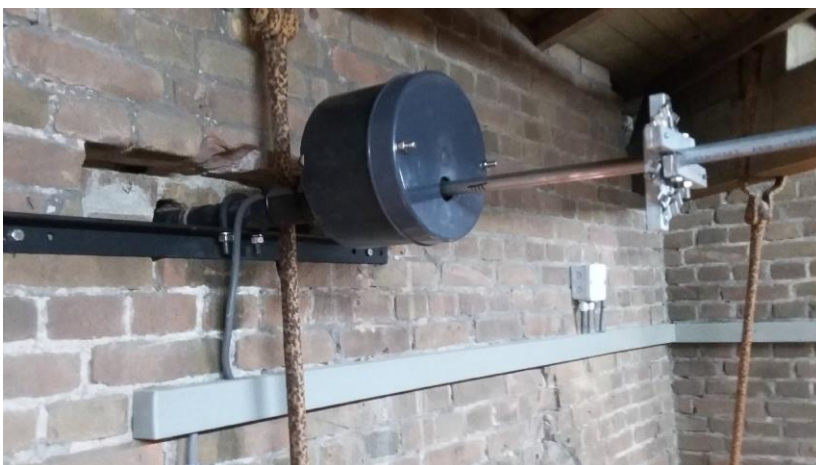
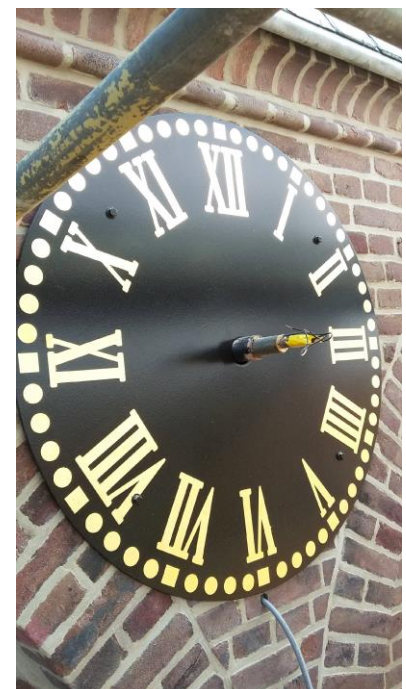
- De klokkenmaker is er met twee man en zij plaatsen de wijzerwerken van binnenuit. Aan de buitenkant worden de wijzers met ledverlichting geplaatst. Rondom de wijzerplaat wordt de ledverlichting voor de cijfers aangebracht. Het elektra voor de klok en de verlichting wordt aangesloten. De klok wordt op tijd gezet en rond 19.45 uur vertrekt men weer naar Beek en Donk zodat Lemelerveld weer bij de tijd is.
